# Estabilização Vertebral Com Parafusos E Cimento Cirúrgico Como Tratamento Para Luxação Entre Vértex Torácica E Lombar Em Uma *Hydrochoerus Hydrochaeris* – Relato De Caso

UNIVERSIDADE DO SUL DE SANTA CATARINA

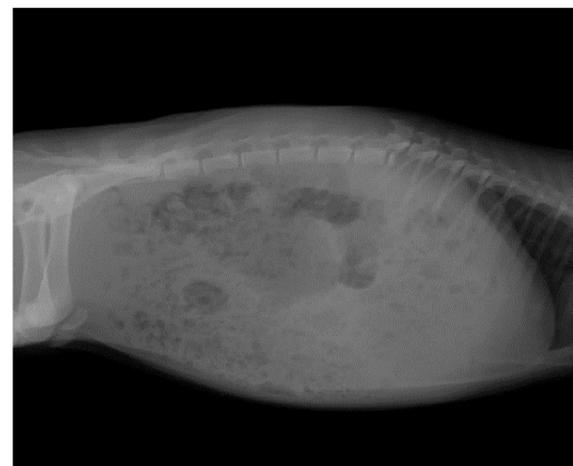
Figura 1 – Luxação vertebral em *Hydrochoerus hydrochaeris*

Uma fêmea filhote de capivara, foi atendida em um hospital veterinário com histórico de atropelamento. No exame neurológico o animal apresentou alterações como paraplegia, ausência de propriocepção, ataxia de membros posteriores, resposta positiva à dor durante a palpação epaxial na região tóraco-lombar e também panículo do tronco reduzido. Na radiografia foi observado luxação entre vértebra torácica T-13 e lombar L-1, havendo necessidade de correção cirúrgica.

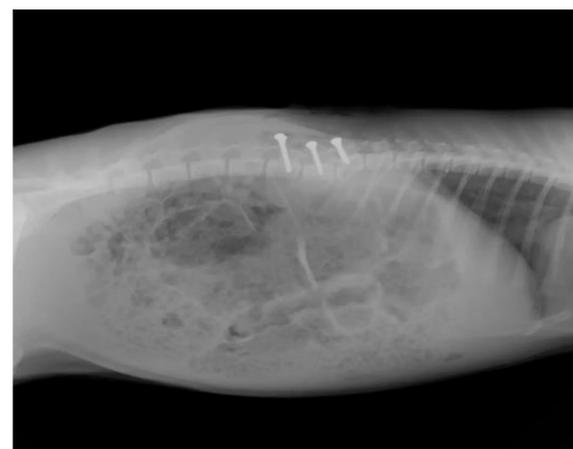
Figura 2 – Pós cirúrgico imediato

O procedimento de estabilização vertebral foi realizado através da colocação de 6 parafusos de 2mm, com broca de 1,5mm, bilateralmente na região das vértebras acometidas, com o uso de cimento cirúrgico à base de polimetilmetacrilato (PMMA) ao redor dos pinos já fixados.
